# 江苏扬州宝应明代刘堡减水闸发掘简报<sup>\*1</sup>

南京大学历史学院 扬州市文物考古研究所 宝应县博物馆

**【内容提要】**：2014年10月至2015年1月，为规划综合保护江苏扬州宝应刘堡水闸，扬州市文物考古研究所对闸址进行了清理发掘，清理出明清时期刘堡闸的完整结构，并出土了一批陶瓷器、铁器、钱币等文物，为研究刘堡闸的历史提供了考古学证据。水闸的清理为研究扬州大运河水运、水利的发展变化提供了重要参考。

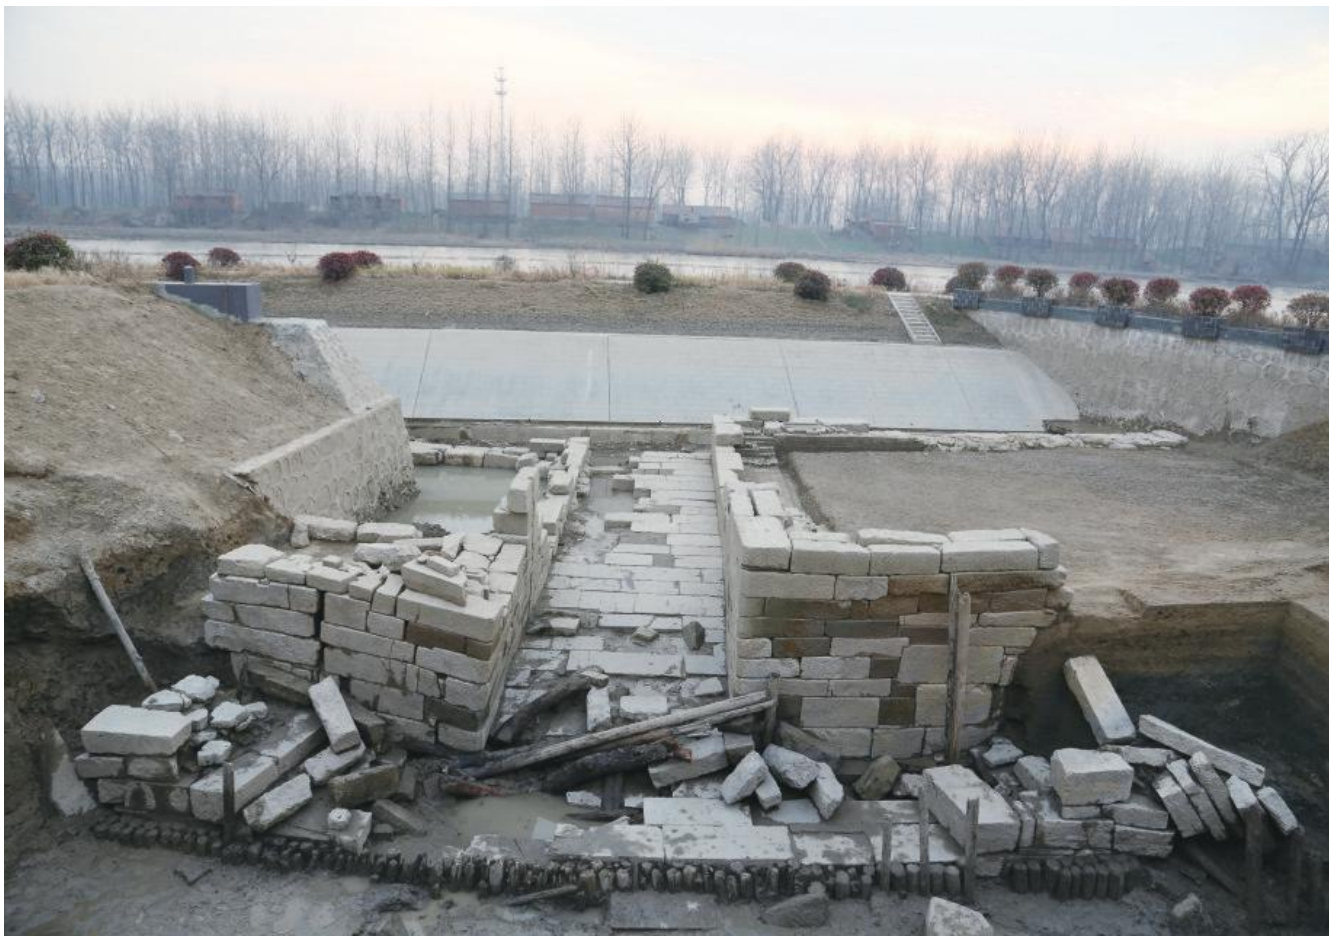
图三// T1 南壁剖面图

①层：厚2.3~3.35 米，现代扰土，黄褐色，质地坚硬，夹杂植物根系、瓷片、现代砖瓦块。西南侧靠近闸址处呈蓝褐色。该层为晚期回填形成。

②层：厚0.2~0.6米，黄褐色沙土，质地松软，较纯净，包含物少。地层西南部与水闸出水口北立壁接触。该层应为清代淤积层。

③层：厚0.5~1.25 米，黑灰色沙土，质地松软，凝结度差，发掘过程中该层时常坍塌。出土有瓷片、铁器、木制品等。地层西南部与水闸出水口东北翼墙接触。该层应为清代淤积形成。

④层：厚1.25~1.9 米，黑褐色粘土，质地松软，凝结度较强。出土有瓷器、铁器、铜钱、石构件等。地层西南部与水闸出水口的护坦相接。该层亦应为清代淤积层。

2011 年末对水闸主体进行发掘，仅对水闸西南角做初步清理，出土少量遗物，发掘探方地层与 2014 年发掘的地层情况一致。因此本文将主要介绍 2011 年出土遗物和 2014 年发掘收获。在 2014YBLT1、2014YBLT2 两探方中部留有较完整断面，现以 T1 南壁为例介绍遗址地层（图三）。

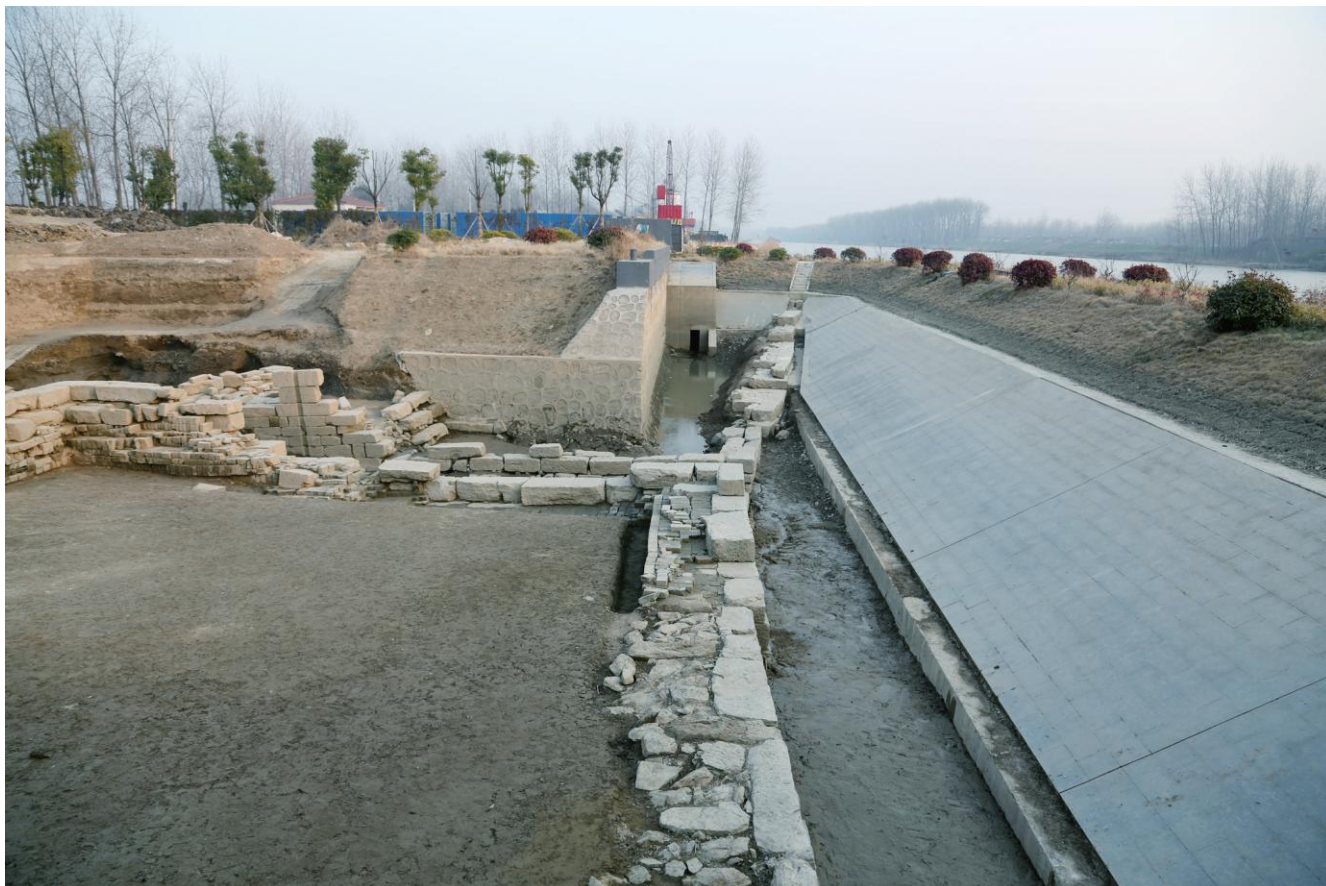
图四// 刘堡闸平面图

原有基础上清理，揭露出闸体东北部结构。水闸遗址平面呈“（”（”状，西南—东北方向，方向为 38°。水闸接触水流的部分均为石质结构，部分条石修整成半榫卯结构后连接。另一侧填有铺放整齐的青砖，青砖之间有三合土连接。闸址保存状况良好，整体轮廓清晰（图四；彩插一：1、2）。

闸址主体为人工修制过的石条垒砌，石条规格不一，部分石条以半榫的形制卯接，有部分石条仅修整过迎水面，背水面则为毛坯。石墙内侧垒砌砖块用以加强结构，墙体下部铺有一层地钉作为桩基。地钉为直径 0.15~0.2、长 1.2~1.5 米的圆柱形木桩，一头削成锥形钉入泥中。另外在出水口北立壁西侧墙体与西侧护堤之间的①层下发现了较为明确的夯土遗迹，夯层厚度 0.1~0.2 米不等（图五）。可见水闸建筑时先夯实地基，打入地钉，再将砖石垒砌于地钉之上。

闸址西南侧面向运河为进水口，宽3.55 米；东北侧为出水口，宽3.2米。进水口与出水口之间为水道，长14.65 米，为西南高东北低的斜坡，进水口向出水口处倾斜 $5^{\circ}$ ，高差0.5米，以提高进水泄洪效率。水道内铺底石有两层，厚度约0.5 米，采用横向、错缝相接的方式铺砌。所用石块尺寸不一，最宽达1 米，最长则有2.25 米。由于水道东南部部分铺底石被取走，下面的地钉裸露，可以据此推测水道铺底石平面为长方形条石铺设于地钉之上构成。铺底石西南端与东北端皆有地钉拦阻于石条之外，起到加固地基结构和防止铺底石移动的作用。

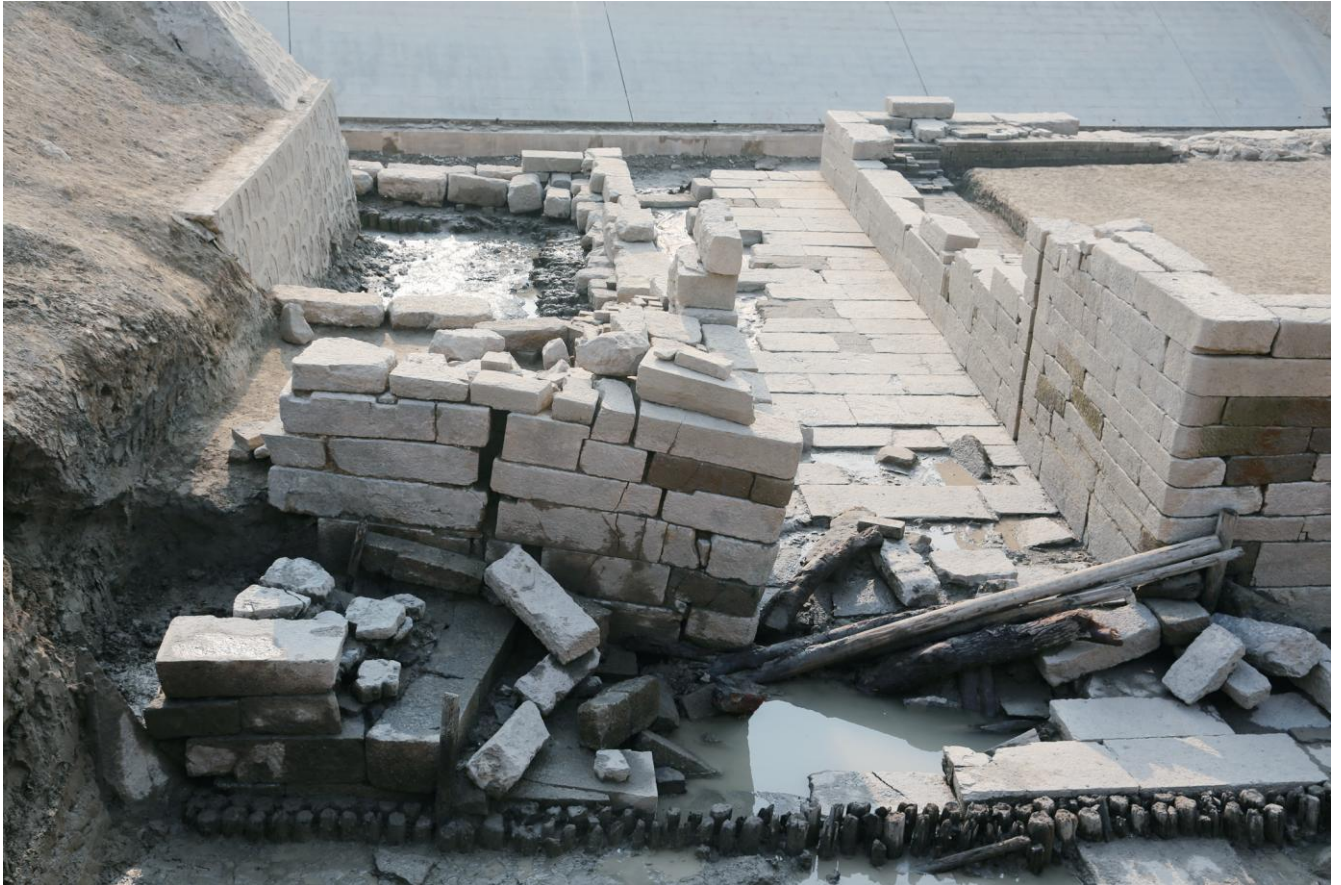
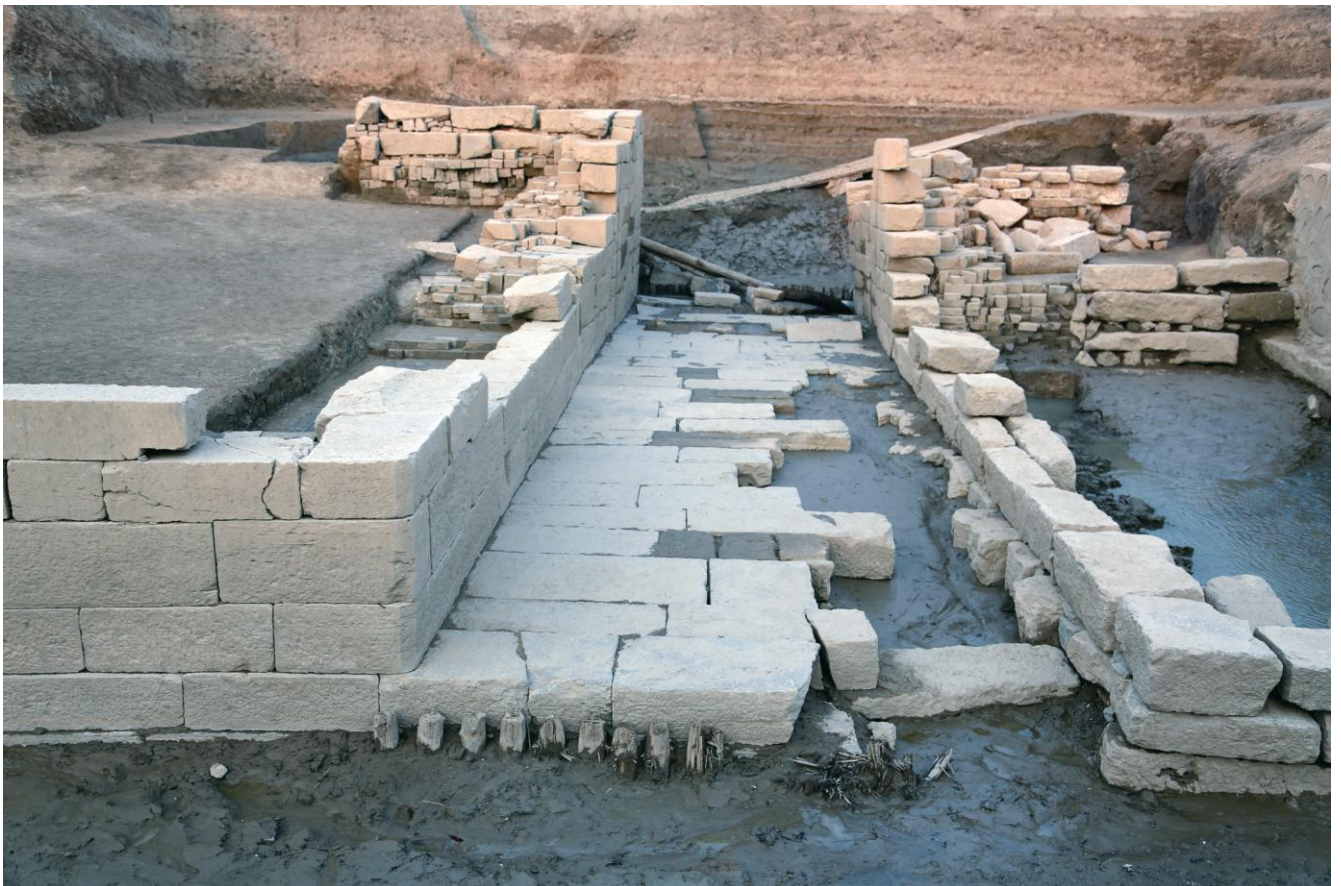
图六、图七// 东南翼墙正视图

西北翼墙残长14.3、残高1.85米，与水闸西北壁呈 $97^{\circ}$  夹角。西北翼墙偏西部分地钉裸露较多，地钉上仅剩两层条石（图六；彩插一：3）。东南翼墙偏南部被后期修筑的石堤包裹，残长28.2、高1.5~2.75米。与水闸东南壁呈 $94^{\circ}$  夹角。翼墙与立壁相接的四个角均被切平（图七；彩插一：4）。

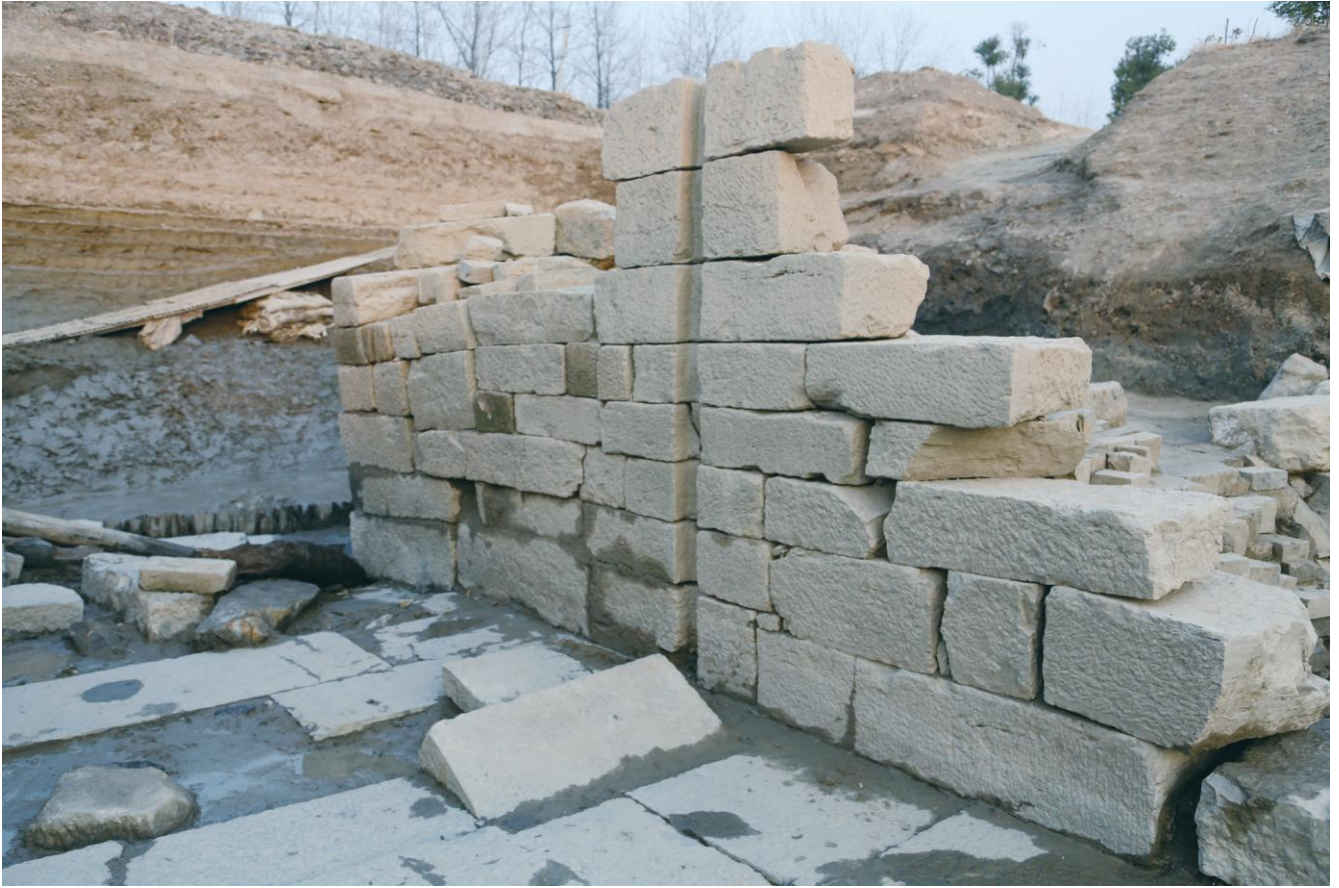
图八// 西北立壁正视图

闸址立壁所垒砌的条石的另一侧以码放整齐的青砖加固（彩插二：6）。砖有三种规格，分别为长 30、宽 12、厚 7.8 厘米，长 43.7、宽 14.2、厚 10.9 厘米，长 44、宽 18.7、厚 11.2 厘米。残存的砖墙宽 1 米，错缝拼接，贴近石墙的砖块经过修整，使其与条石之间凹凸吻合。砖缝之间有三合土填充（图八、九）。

坏较重，东北部相对较好，残高 0.75~2.85 米。西北立壁长 14.65 米，东南立壁长 14.6 米。两侧立壁向内倾斜，由于地基沉降，东南立壁在出水口处的石墙向水道内倾斜  $3^{\circ}$ （彩插二：1-3）。在出水口沿水道向西南 3.65 米处的两侧立壁上各有一道宽 0.15、高 2.5 米的闸板插口（彩插二：4、5）。出水口发现两根圆木横置于出水口石墙处，一根长 1.48、直径 0.38 米，主干上被剥出一道长 20、宽 15、深 6 厘米的凹槽；另一根长 1.2、直径 0.29 米，主干上被剥出一道长 20、宽 22、深 10 厘米的凹槽。

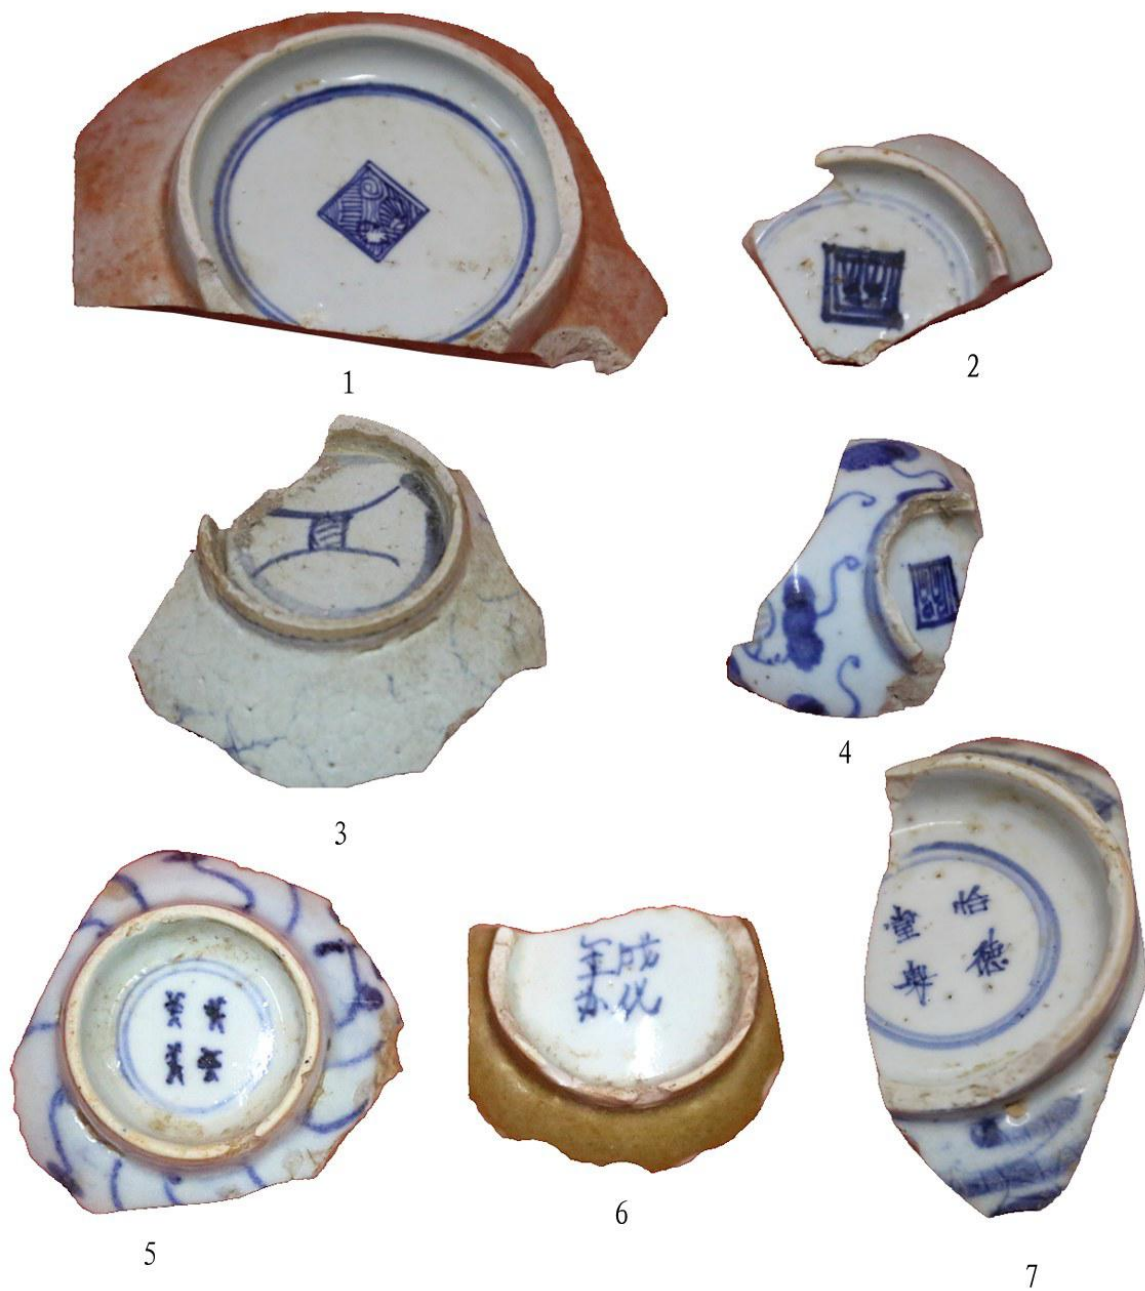
图一三// ③层出土瓷器底款

画押款瓷器底 4 件, 外底心皆有画押款。2014YBLT1③: 5-1, 腹部以上缺失, 器外壁施黄釉, 釉色不均匀, 圈足规整呈泥鳅背式, 外底心青花双圈内有方形画押款 (图一三: 1)。2014YBLT1③: 5-2, 仅剩底部的 1/3 左右, 器外腹部未发现青花绘画, 圈足规整呈泥鳅背式, 外底心双圈内有方形画押款 (图一三: 2)。2014YBLT1③: 5-3, 腹部以上缺失, 器外腹部绘风卷葵纹, 底心下塌, 外底心双圈内有画押款 (图一三: 3)。2014YBLT1③: 5-4, 腹部以上缺失, 器外腹部绘花果纹, 胫部单圈弦纹装饰, 外底心有方形画押款 (图一三: 4)。

1-4. 画押款瓷器底 (2014YBLT1③: 5-1、2、3、4)
