# 乡土建筑遗产潮湿病害的劣化与循证研究

## ——以浙江省杭州市新桐乡俞家村为例

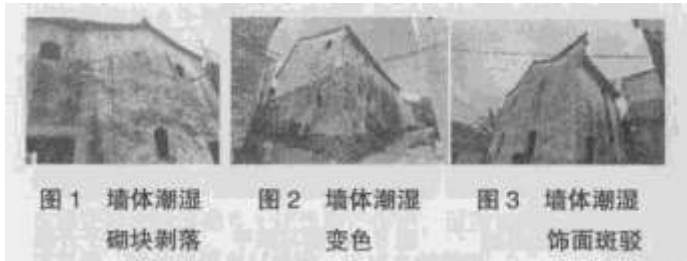
1.1.1 砖石墙体潮湿。俞家村的传统建筑内部多为木质结构，外部多采用砖石砌体作为建筑的围护结构，因此相比于通体木质房屋来说，砖墙的耐潮湿能力相对较高。但由于俞家村处于江南地区，降雨量大，且降雨频繁，尤其在梅雨季节时期，环境湿度更是达到高峰，因此建筑的砖石砌体常年处于此种环境中，仍会出现墙体潮湿的现象，且病害问题较为普遍。主要表现为：砌体受潮、含水率大幅升高，表面颜色加深、材料硬度降低，同时墙体表面出现水痕，伴随微生物等环境作用，加剧了材料病害的劣化进而出现酥粉、苔藓及霉菌等现象。例如俞家村5号古民居及“五好家庭户”老宅，其建筑围护结构的墙体多采用空心砖砌筑，相比传统青砖，空心砖的材料密度相对较低，内部容易渗入水汽，机械性能降低，导致墙体出现继发病害，如砌块脱落、墙体开裂等（图1~图3）。

针对不可移动文物及传统民居的潮湿病害问题，首先，对既有病害问题的传统建筑进行适宜性修复，即利用合理的保护技术与修复材料，对已经发生的病害进行整治，例如对建筑饰面材料的潮湿、酥粉与空鼓进行及时修缮，减少墙体砖石砌体的病害风险；对结构歪闪的建筑进行加固防护，以避免发生构件脱落甚至结构坍塌。其次，对具有潜在病害问题的建筑进行预防性治理和保护，即对尚未发生严重病害问题的建筑进行预防性监测。加强对建筑湿环境的监测，定期对遗产现状进行跟踪勘察，对既有建筑病害问题及时发现和补救，对潜在的病害风险进行预测评估，对建筑结构和构造的潮湿病害实施监测预警模式，以及进行有效应对和保护，降低次生病害风险；同时，加强相关监管部门的管理力度，提高地方民众的遗产保护意识，实现全民保护，推动遗产的可持续发展。

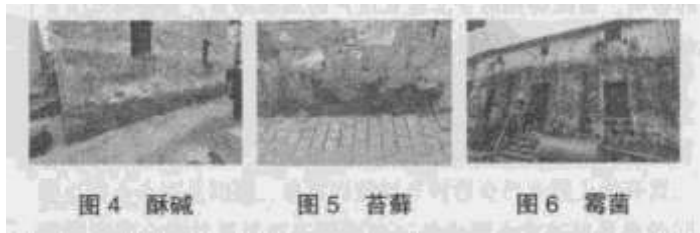
1.1.2 饰面酥碱与霉变。俞家村民居建筑通常采用石灰面层对维护结构的砖石墙体进行保护，其饰面材料多以石灰石为主要成分，吸水性较强，材料受到长期的水分浸泡而出现粉化现象，其内部因毛细作用产生水分迁移，可溶性盐离子不断随之溶解析出，在“溶解-析出”的反复作用下，在饰面表层出现泛碱现象。同时饰面材料孔隙率较高，水分迁移导致材料微观结构的疏松与破坏，使材料力学性能降低，质地酥软，加之风力侵蚀作用，已经酥碱的饰面材料继续出现风化、粉化，进一步发生开裂、剥落等病害问题。此外，高湿度环境使墙体抹灰面层成为了霉菌与苔藓生长的温床，也加剧了木构件的生物侵蚀。例如俞家村历史建筑朝北厅的墙体，表面采用了石灰砂浆抹面，用于装饰和保护砌体免受侵蚀，但由于长期受潮，墙体抹灰面层失效，局部破损、脱落，其表面呈现大面积深色水痕，并伴随苔藓、霉菌附着等现象，导致墙体出现斑驳的褐色及黑色（图4~图6）。

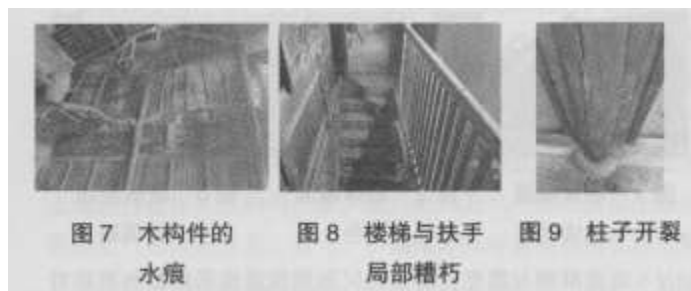
1.1.3 木构件的开裂与腐朽。建筑的木质材料由于内部纤维结构吸水性较强，在潮湿环境的影响下，含水率上升使材料颜色加深，同时水分内的盐离子随着水分的迁移与挥发，逐渐结晶与材料表面形成白色泛碱现象，其痕迹类似水痕，长此以往，木材肌理颜色变浅，质地疏松，强度降低，进而出现变形、龟裂、甚至糟朽等现象。例如俞家村2号老宅（图7）和不可移动文物朝北厅（图8）的木质隔墙均有明显的泛碱现象，其中2号老宅由于常年无人居住，缺少及时的打理和修缮，内部隔墙、楼板及屋面出现了严重的腐烂、糟朽，以及开裂坍塌现象。俞氏宗祠木柱在靠近地面附近的部位，通常会因受到湿环境侵蚀、生物侵蚀、碱性侵蚀、结构受力不均或使用不当等原因发生明显的开裂、崩解现象，裂缝呈现出纵向贯通缝，对柱身结构性能产生较大的潜在威胁，例如俞家村不可移动文物俞氏宗祠（图9）。

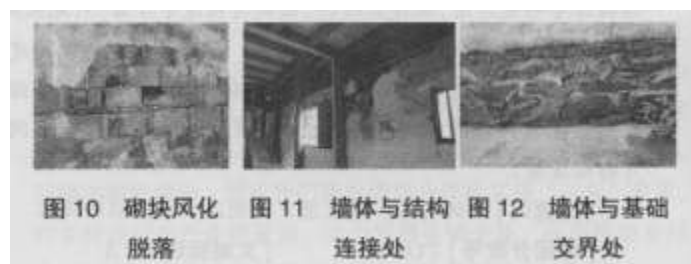
1.2.1 不同构件的连接部位损伤。从现场调查发现，砌块脱落普遍出现在墙身部位、墙体与木结构的衔接处，以及墙基位置等，主要表现为饰面材料大面积脱落，墙身部位的砌块完全暴露，经过雨水冲刷及风力侵蚀，导致砌块风化、开裂、材质疏松崩解，甚至脱落。例如俞家村 4 号老宅墙体，饰面材料脱落，砖砌块暴露在外，在前期的水分侵蚀与生物侵蚀

的作用下，砌块损伤部位出现圆角的风化病害（图 10）；同时由于墙体与木结构和毛石基础的衔接处的嵌缝砂浆多采用泥灰等材料，吸水性强，容易受到水分侵蚀产生松动、酥粉、脱落，使连接部位产生裂缝，从而进一步引发水分和生物的侵蚀，导致内部木结构受潮，室内墙体出现大面积饰面起翘、空鼓、开裂，以及砌块酥碱、崩裂与剥落的现象（图 11~图 12）。此外俞家村传统民居的屋面做法常采用“压七露三”，即每块瓦片叠压七分，露三分。由于屋顶构造过于简单，加上常年多雨，屋面时常漏雨，檐口渗水，引起椽条腐烂，加剧了建筑构造的破损。

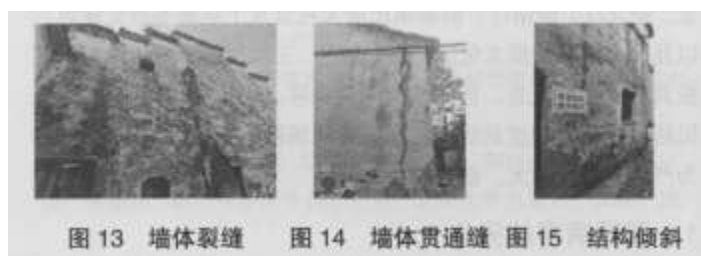
1.2.2 砖墙砌体的裂缝与倾斜。除了人为和地质因素，俞家村传统民居建筑墙体开裂的另一个主要原因离不开常年的雨水侵蚀，俞家村传统民居的建筑普遍地基较浅，在雨水及土壤湿度的影响下，由于地基的不均匀沉降使建筑整体受力不均而导致墙体开裂。同时，由于大部分文物建筑和传统民居为空心砖砌筑，材料密度低，抗拉与抗压力较弱，水环境的影响使砖砌体的材料强度降低，无法抵御雨水侵蚀及地基沉降的巨大破坏力，最终出现墙体裂缝，轻者导致构造开裂，重者导致建筑结构破损。例如 4 号古民居建筑的建筑墙体在潮湿环境及外部应力的作用下，出现墙体开裂和倾斜、局部坍塌，成为危房（图 13~图 15）。

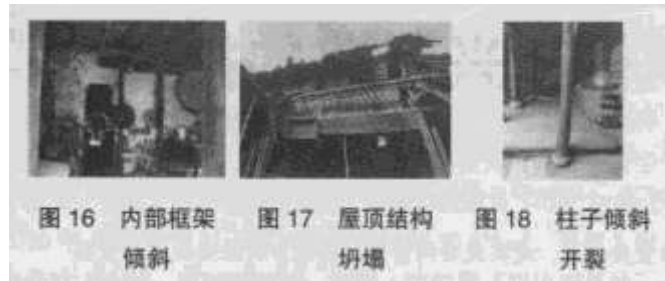
现构件开裂及结构歪闪的情况。例如 6 号老宅由于大气水分、雨水及地下水的侵蚀作用，其内部的木质框架结构出现歪闪，虽前期曾使用木柱进行修缮性的辅助支撑，但没有从整体结构的破坏根源解决问题，依然没有避免框架的倾斜，导致围合墙体的开裂（图 16）；1 号民居建筑因年久失修及长期的雨水冲刷，屋顶结构出现破损和坍塌，底部支撑结构出现纵向贯通开裂，柱体的支撑力减弱，使整体框架出现倾斜的迹象（图 17）；俞氏宗祠的中庭位置的柱子因长期受到雨水湿气的影响，湿度普遍偏高，因承重能力降低，出现弯曲、扭转及开裂的现象（图 18）。

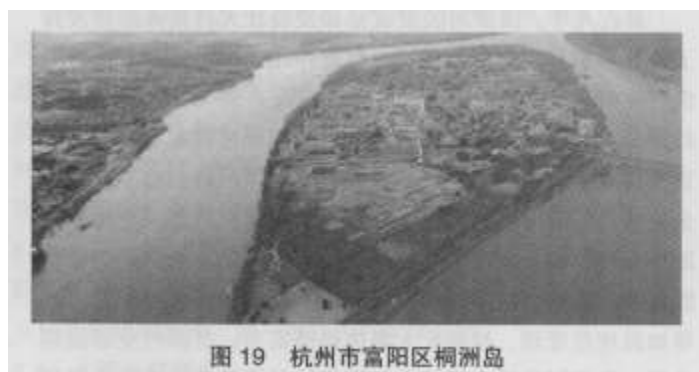
2.1.2 水文地质。俞家村位于富春江上的桐洲岛中心地区，交通发达地势平坦，周边水系丰富，几处池塘分布于村落中心，植被和田地主要分布于村落周边，村外连接码头及钱塘江，部分引入村落及田地，供村庄生活与灌溉使用（图 19）。俞家村的地下水属于松散岩类孔隙水，水位埋深 0.9~1.8m，土质主要以淤质亚黏土、亚砂土、细粉砂等岩性特征，因此其浅表地层稳定性相对较弱，在雨水冲击及潮湿环境作用下，易发生地基不均匀沉降，以及湿气上涨等现象，使历史建筑的墙体产生潮湿、苔藓及霉菌等病害的不利影响。
